КАРОТАЖНИК

НАУЧНО-ТЕХНИЧЕСКИЙ ВЕСТНИК

*А. П. Потапов, В. Н. Даниленко, Л. Г. Леготин, Р. Р. Куйбышев,
Д. В. Крюков, А. А. Ахмадеев, С. Ф. Смирнов
АО НПФ «ГИТАС», ООО НПФ АМК «ГОРИЗОНТ»*

МАГНИТОИМПУЛЬСНАЯ ДЕФЕКТОСКОПИЯ И ТОЛЩИНОМЕТРИЯ ОБСАДНЫХ КОЛОНН АВТОНОМНЫМИ ПРИБОРАМИ НА ТРУБАХ МИД-АМК «ГОРИЗОНТ»

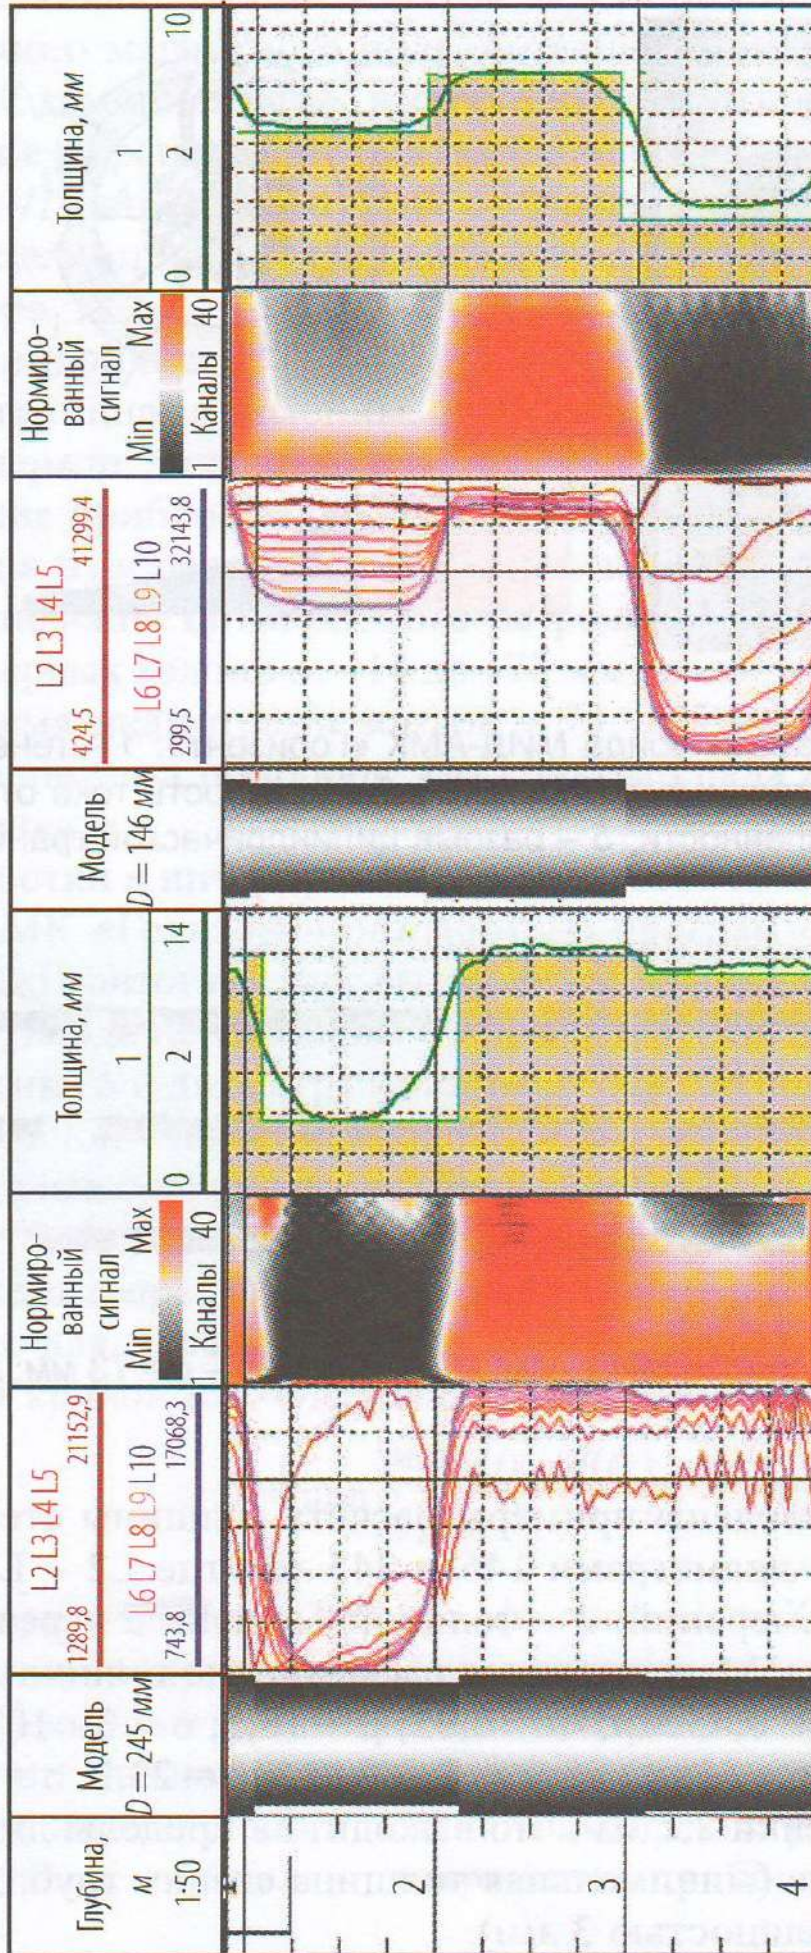
Рис. 3. Определение толщины стенки в одноколонных моделях

На рис. 3 приведены примеры расчета толщины стенки аттестованных моделей диаметрами 146 и 245 мм, где L2 – L10 – кривые интегральных измерений; 1 – толщина модели; 2 – результат определения толщины. Максимальное расхождение толщины для модели $D = 245$ мм – $\delta S = 0,45$ мм; $\Phi = 0,02$; $\mu = 18,3$; $\sigma = 3 \cdot 10^6$ См/м, а для трубы $D = 146$ мм – $\delta S = 0,55$ мм; $\Phi = 0,015$; $\mu = 23,2$; $\sigma = 3 \cdot 10^6$ См/м при толщине стенки 2,2 мм, что выходит за пределы динамического диапазона метода (минимальная толщина стенки труб определяется с заданной погрешностью 3 мм).
